**АКТ ОБСЛЕДОВАНИЯ  
К ПАСПОРТУ ДОСТУПНОСТИ № 2  
Муниципального казённого общеобразовательного учреждения  
Вознесенская основная общеобразовательная школа**

с.Вознесенка, Абанского района, Красноярского края  
Наименование территориального образования субъекта РФ

- 1.1. Наименование (вид) объекта Муниципальное казённое общеобразовательное учреждение Вознесенская основная общеобразовательная школа
- 1.2. Адрес объекта 663750. Россия, Красноярский край, Абанский район, село Вознесенка, улица Советская 30б

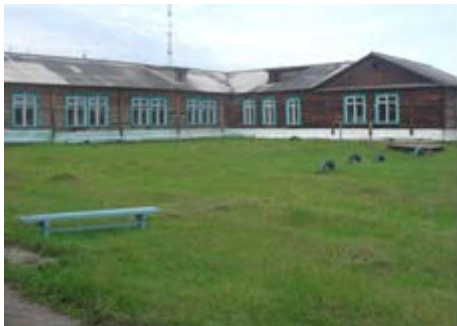
№1

№ п/п	Наименование функционально-планировочного элемента	Наличие элемента			Выявленные нарушения и замечания		Работы по адаптации объектов	
		есть/ нет	№ на плане	№ фото	Содержание	Значимо для инвалида (категория)	Содержание	Виды работ
1.1	Вход (входы) на территорию	есть		2,3	Отсутствует информационное обозначение	К,О, С.	Установка доступных элементов информации об объекте	Текущий ремонт
1.2	Путь (пути) движения на территории	есть		1,4	Частично отсутствует пути движения по территории, отсутствуют бордюры по краям пешеходных путей.	К,О, С.	Асфальтирование пешеходных тропинок, установка бордюров на имеющихся дорожках.	Капитальный ремонт.
1.3	Лестница (наружная)	нет	-	-	-	-	-	-
1.4	Пандус (наружный)	нет	-	-	-	-	-	-
1.5	Автостоянка и парковка	нет	-	-	Отсутствие выделенных мест для транспортировки инвалидов	К,О, С.	Выделение мест для транспорта инвалидов	Капитальный ремонт

Наименование структурно-функциональной зоны	Состояние доступности* (к пункту 3.4 Акта обследования ОСИ)	Приложение		Рекомендации по адаптации (вид работы)** к пункту 4.1 Акта обследования ОСИ
		№ на плане	№ фото	
Территории, прилегающей к зданию (участка)	ДУ		1,4	Капитальный ремонт

**Комментарий к заключению:** Состояние доступности структурно-функциональной зоны (территории, прилегающей к зданию (участка) оценено как доступно условно. Выделение и маркировка мест для транспорта инвалидов. Асфальтирование пешеходных дорожек и установка бордюров на имеющихся дорожках. Установка информационных указателей на пути следования.

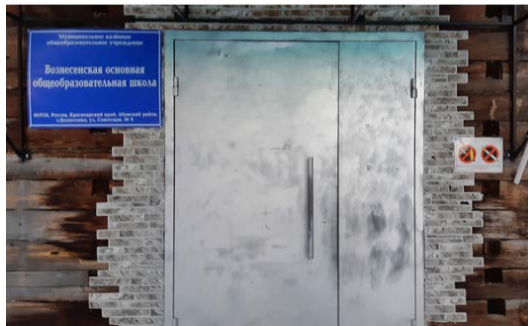
№2

2.4	Дверь (входная)	есть		2	Вход не оборудован знаками доступности. Отсутствуют: фиксаторы, пандус и кнопка вызова персонала.	К,О,С	Установить съемный пандус и кнопку вызова персонала. Установить фиксаторы двери в положении «открыто», «закрыто».	По мере выделения финансирования. Текущий ремонт.

Приведение входной площадки в соответствие нормативам. Установить съемный пандус, фиксаторы двери в положении «открыто», «закрыто». Установка поручней и опознавательных знаков и кнопки вызова персонала.

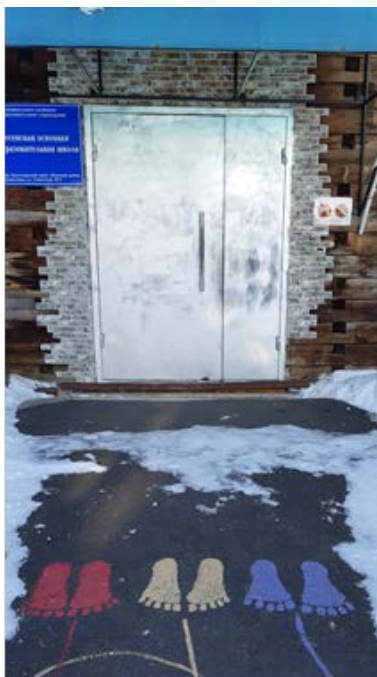
№3

2.1	Лестница (наружная)	нет	-	-	-	-	-	
2.2	Пандус (наружный)	нет	-	-	-	-	-	
2.3	Входная площадка (перед дверью)	есть		3	Наличие порогов при входных дверях, отсутствует контрастная полоса перед дверью.	К,О,С	Нанесение контрастной полосы перед дверью, размещение информации над входной площадкой с дублированием рельефными знаками.	По мере деления финансированя. текущий ремонт.

3.2	Лестница (внутри здания)	нет	-	-	-	-	-	-
3.3	Пандус (внутри здания)	нет	-	-	-	-	-	-
3.4	Лифт пассажирский (или подъемник)	нет	-	-	-	-	-	-
3.5	Дверь	есть		2,3	Отсутствуют фиксаторы, пандус, кнопка вызова персонала.	К,О,С	Установить съемный пандус. Установить фиксаторы двери в положении «открыто», «закрыто». Установить пандус и	По мере выделения финансирования. Текущий ремонт.

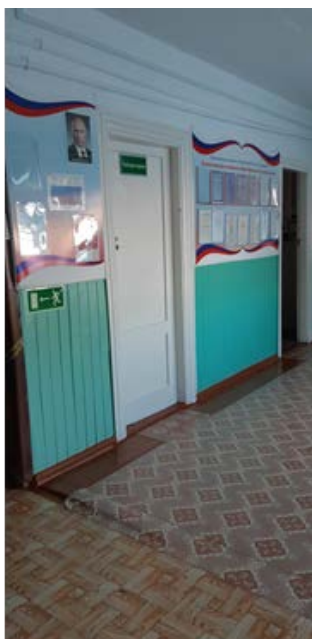
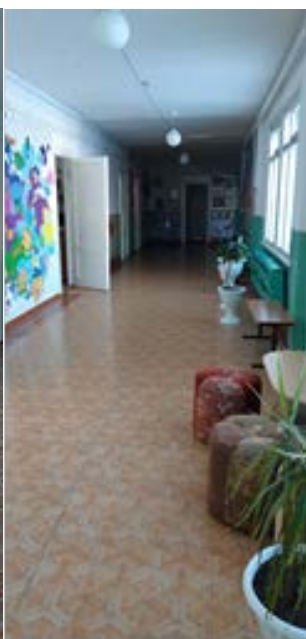
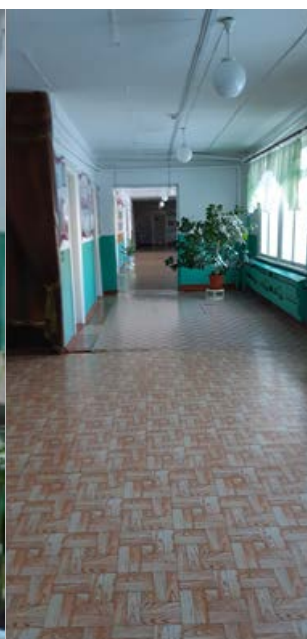
3.1	Коридор (вестибюль, зона ожидания, галерея, балкон)	есть		5,6, 7,9	Отсутствие на участках пола тактильных предупреждающих знаков о препятствиях, информационные таблички	К,О,С,Г	Установка на участках пола тактильных предупреждающих знаков, установить информационные таблички	Текущий ремонт

Установить съемный пандус. Установить фиксаторы двери в положении «открыто», «закрыто». Организовать размещение комплексной системы информатизации от входа до зон целевого назначения и санитарно-гигиеническому помещению. Установить информационные рельефные таблички к каждому помещению рядом с дверью. Установить кнопку вызова персонала и сигнализации с визуальным и акустическим оповещением при опасности, организовать сопровождение инвалида-колясочника.

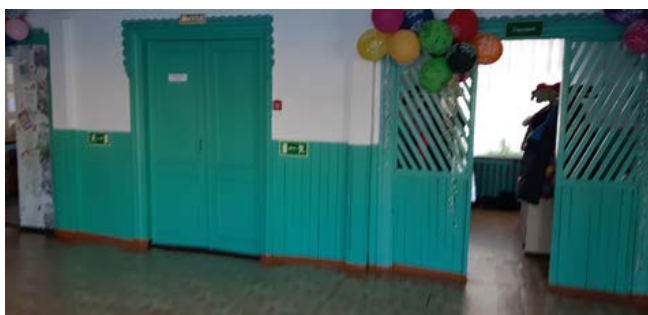
№8

кнопку вызова персонала.	
3.6	Пути эвакуации (в т.ч. зоны безопасности)	есть	8,9,10,11,12,14	Отсутствует пандус. Отсутствие визуального и акустического оповещения при возникновении и опасности. Отсутствие информационных рельефных табличек к каждому помещению рядом с дверью.	К,О,С	Установить пандус. Установить сигнализацию с визуальным и акустическим оповещением. Установить информационные рельефные таблички к каждому помещению рядом с дверью. Организовать сопровождение инвалида-колясочника.	По мере выделения финансирования. Текущий ремонт.

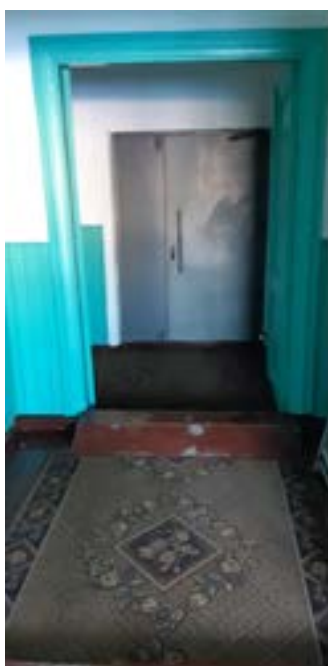
№10

2.5	Тамбур	есть		10	Отсутствуют: поручни и опознавательные знаки	К,О,С	Установка поручней и опознавательных знаков	Капитальный ремонт
-----	--------	------	--	----	--	-------	---	--------------------

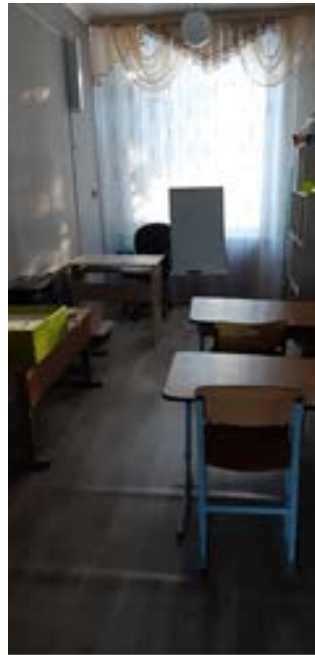
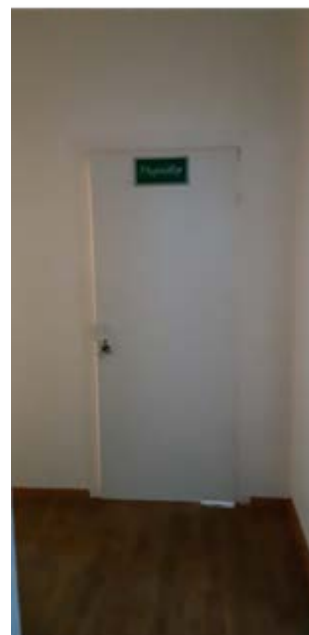
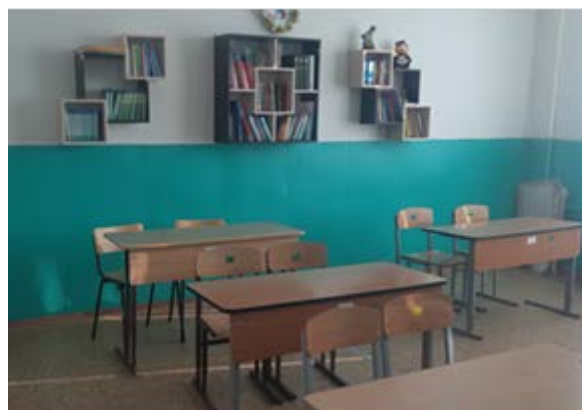
№ п/п	Наименование функционально-планировочного элемента	Наличие элемента			Выявленные нарушения и замечания		Работы по адаптации объектов	
		есть/ нет	№ на плане	№ фото	Содержание	Значимо для инвалида (категория)	Содержание	Виды работ
4.1	Кабинетная форма обслуживания	есть		13,16,17	Отсутствие информационной рельефной таблички к каждому помещению рядом с дверью.	С	Установить информационные рельефные таблички к каждому помещению рядом с дверью.	Текущий ремонт
4.2	Зальная форма обслуживания	есть		14,15	Отсутствие информационных обозначений помещений, в зале не выделены специальные места для инвалидов на креслах-колясках	К	Установить информационные рельефные таблички к каждому помещению рядом с дверью.	Текущий ремонт
4.3	Прилавочная форма обслуживания	нет	-	-	-	-	-	-

Наименование структурно-функциональной зоны	Состояние доступности* (к пункту 3.4 Акта обследования ОСИ)	Приложение		Рекомендации по адаптации (вид работы)** к пункту 4.1 Акта обследования ОСИ
		№ на плане	№ фото	
Зона целевого назначения здания (целевого посещения объекта)	ДУ		13-17	Текущий ремонт

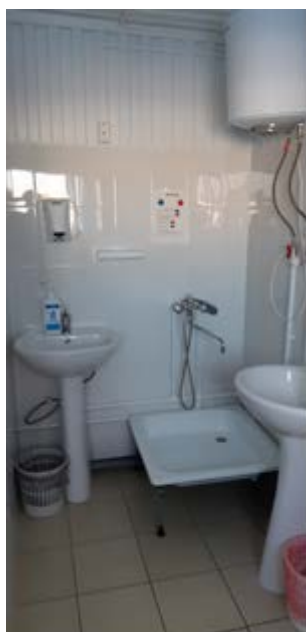
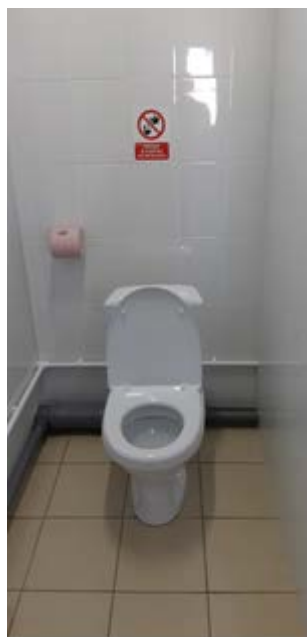
№ п/п	Наименование функционально-планировочного элемента	Наличие элемента			Выявленные нарушения и замечания		Работы по адаптации объектов	
		есть/ нет	№ на плане	№ фото	Содержание	Значимо для инвалида (категория)	Содержание	Виды работ
5.1	Туалетная комната	есть		18,19	Отсутствует: зона для кресла-коляски с унитазом; место для крепления костылей, тростей, поручней; у дверей отсутствуют символы доступности, кнопка вызова персонала.	К,О,С	Создание зоны для кресла-коляски с унитазом; место для крепления костылей, тростей, поручней; установить у дверей символы доступности, кнопку вызова персонала по мере необходимости	Капитальный ремонт по мере выделения финансирования
5.2	Душевая/ванная комната	нет	-		-	-	-	-
5.3	Бытовая комната (гардеробная)	нет	-	-	-	-	-	-

Наименование структурно-функциональной зоны	Состояние доступности* (к пункту 3.4 Акта обследования ОСИ)	Приложение		Рекомендации по адаптации (вид работы)** к пункту 4.1 Акта обследования ОСИ
		№ на плане	№ фото	
Санитарно-гигиенических помещений	ДУ		18,19	Капитальный ремонт по мере выделения финансирования

**Комментарий к заключению:** Состояние доступности структурно-функциональной зоны (пути (путей) движения внутри здания (в т.ч. путей эвакуации) оценено как **доступно условно**. Установить у дверей символы доступности и кнопку вызова персонала.

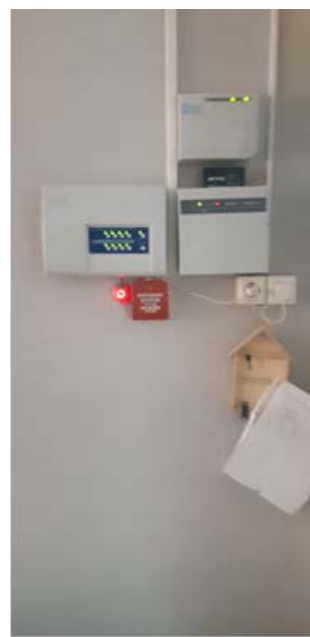
№20

№ п/п	Наименование функционально-планировочного элемента	Наличие элемента			Выявленные нарушения и замечания		Работы по адаптации объектов	
		есть/ нет	№ на плане	№ фото	Содержание	Значимо для инвалида (категория)	Содержание	Виды работ
6.1	Визуальные средства	есть	-	-	Отсутствие оборудования, позволяющая получать информацию визуально	Г	Установка оборудования, позволяющая получать информацию визуально	Индивидуальное решение с ТСП
6.2	Акустические средства	нет	-	20	Отсутствие звукового оповещения	О,С, Г, У	Установка звукового оповещения	Индивидуальное решение с ТСП
6.3	Тактильные средства	нет	-	-	Отсутствие табличек рельефно-точечным шрифтом Брайля, отсутствие тактильных полос	С	Установка табличек рельефно-точечным шрифтом Брайля, установка тактильных полос	Индивидуальное решение с ТСП

Наименование структурно-функциональной зоны	Состояние доступности* (к пункту 3.4 Акта обследования ОСИ)	Приложение		Рекомендации по адаптации (вид работы)** к пункту 4.1 Акта обследования ОСИ
		№ на плане	№ фото	
Системы информации на объекте	ДУ	-	20	В рамках текущего и капитального ремонта, по мере поступления финансирования

**Комментарий к заключению:** Состояние доступности структурно-функциональной зоны (пути (путей) движения внутри здания (в т.ч. путей эвакуации) оценено как доступно условно. Установка оборудования, позволяющая получать информацию визуально, установка звукового оповещения, установка табличек рельефно-точечным шрифтом Брайля.
